Verslag woonkernschouw Kunrade Noord d.d. 30 juni 2011

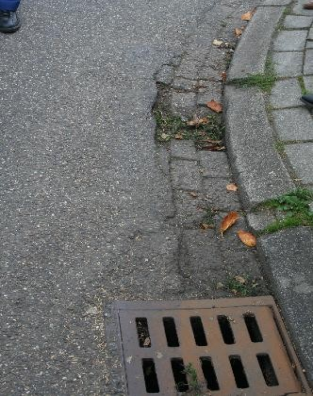
No.	Locatie	Foto	Constatering/probleem	Actie/kosten/wie?	Wanneer?
12	Hoek Eynattenstraat-Kunostraat

Goot is verzakt.	Wordt hersteld. Actie: Afdeling Beheer.	juli/augustus 2011.
13	Bestrating ter hoogte van huisnummer 37 alsmede Parkeervakken Kunostraat

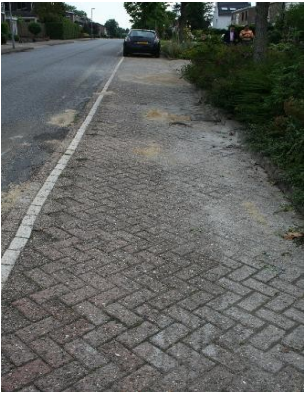
Bestrating verkeert in slechte staat.	De betreffende strook wordt in het najaar herstraat. Actie: Afdeling Beheer.	Najaar 2011
14	Kruising Kunostraat – Hongerbeekstraat – Eijckhovenstraat

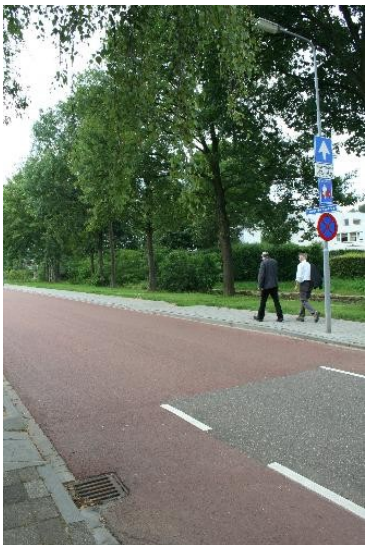
16	Hongerbeekstraat

<p>Vraag: wat is functie van bord "auto te gast"? Heeft geen wettelijke functie.</p>	<p>Dit bord heeft een attentie-verhogende waarde waarmee automobilisten worden geattendeerd op de aanwezigheid van fietsers op de rijbaan.</p>

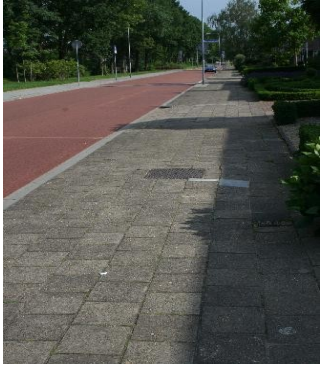
No.	Locatie	Foto	Constatering/probleem	Actie/kosten/wie?	Wanneer?
20	Hongerbeekstraat ter hoogte huisnummers 14 en 18.

Afsluiter Wml in slechte staat. Trottoir verzakt. Put ligt hoger dan trottoir.	Het probleem aangaande de afsluiter meldt de afdeling beheer aan WML. De put wordt op gelijke hoogte als het trottoir gebracht. Actie: Afdeling Beheer.	Melding WML in juli 2011. Put gelijk met trottoir leggen in augustus – september 2011.
21	Hongerbeek	 	Door keuze van Waterschap voor smalle duikers wordt water onvoldoende afgevoerd.	Over de staat van onderhoud van de beek en de eventueel te nemen maatregelen vindt afstemming plaats met het Waterschap. Gelet op de diverse knelpunten is onlangs een structureel overleg (1 x per 2 maanden) tussen gemeente en het waterschap opgestart. Actie: Afdeling Beheer.	01-09-11
22	Hongerbeek

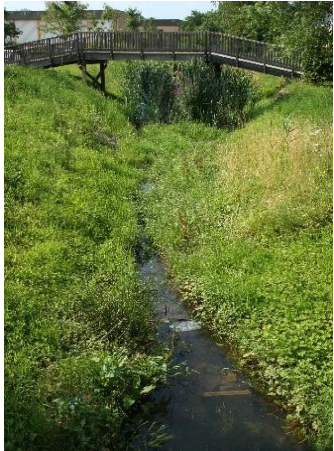
<p>Duikers verstopten regelmatig. Beek is slecht opgeruimd. Advies: beter opruimen maaiafval in beek.</p> <p>Wanneer waterstand in beek hoog is dan ook wateroverlast in kelders van woningen.</p>
