## Verslag woonkernschouw Voerendaal Zuid d.d. 14 juli 2011

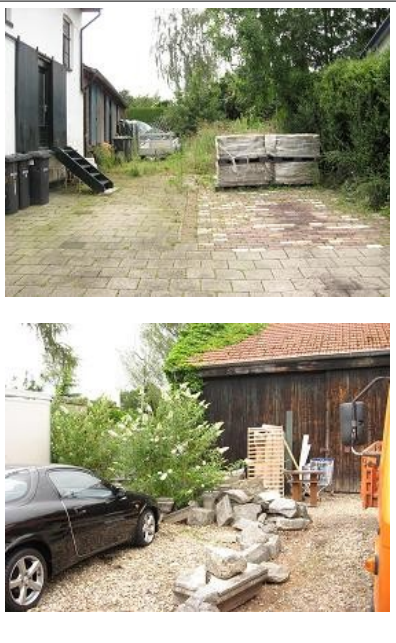
No.	Locatie	Foto	Constatering/probleem	Actie/kosten/wie?	Wanneer?
4	Bergseweg nr 16

Verzoek tot handhaving.	Na de zomervakantie wordt een overleg gepland om samen met de brandweer controle uit te voeren met betrekking tot de brandveiligheid als ook de voorwaarden van de milieuvergunning. Actie: Afdeling Klantcontactcentrum.	Tweede halfjaar 2011.
5	Kruising Bergseweg – Kunderkampstraat

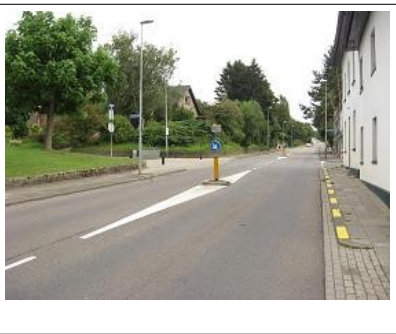
Wanneer men in deze omgeving niet bekend is, is het onvoldoende duidelijk dat vanuit de Kunderkampstraat voorrang gegeven moet worden aan het verkeer op de Bergseweg waardoor de ervaring is dat onveilige situaties ontstaan.	De verkeerssituatie is in principe duidelijk aangegeven maar het zicht vanuit de Kunderkampstraat is niet optimaal. Deze constatering dient als input voor het Gemeentelijk Verkeers- en Vervoersplan (GVVP) en het meerjarig uitvoeringsprogramma. Actie: afdeling beheer.	Besluitvorming GVVP eind 2011.

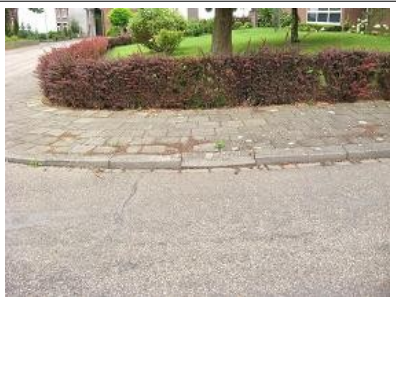
6	Hoek Milleveld – Kunderkampstraat

Ter hoogte van huisnummer 24 is trottoirband verzakt en trottoir ongelijk.	Dit wordt door de buitendienst hersteld. Actie: Afdeling Beheer.	Augustus – september 2011.

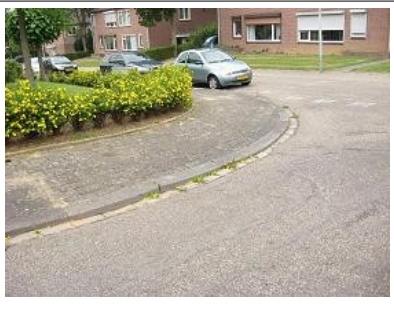
No.	Locatie	Foto	Constatering/probleem	Actie/kosten/wie?	Wanneer?
7	Kruising Milleveld – Op de Beek

Deze kruising is niet rolstoel toegankelijk en doorgankelijk waardoor oversteken niet mogelijk is.	Dit wordt door de buitendienst hersteld. Actie: Afdeling Beheer.	Augustus – september 2011.
8	Op de Beek

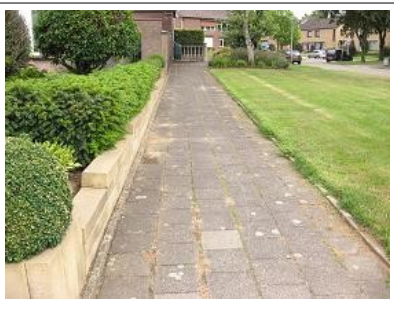
Het trottoir langs nummer 21 is onvoldoende toegankelijk. Verder is de kruising aan de overzijde eveneens niet rolstoel toegankelijk in verband met de 'hobbel' in de bocht.	Dit wordt door de buitendienst hersteld. Actie: Afdeling Beheer.	Augustus – september 2011.
9	Milleveld

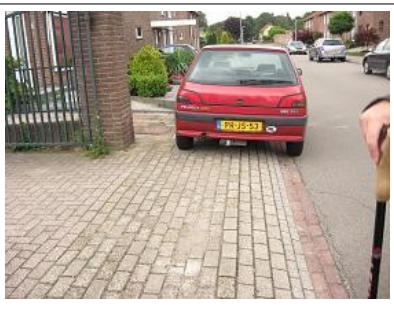
Regelmatig parkeren auto's half op trottoir.	Aan de Boa's wordt opdracht gegeven om hierop regelmatig te controleren. Gestart wordt met waarschuwen en later zal zo nodig verbaliserend worden opgetreden. Actie: Klantcontactcentrum.	Per direct.
10	Valkenburgerweg

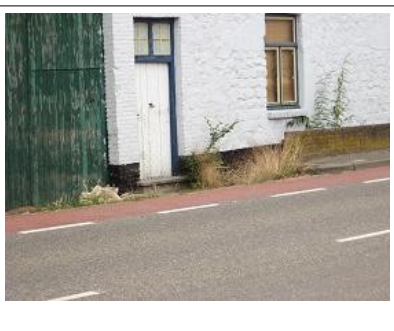
Ter hoogte van nummer 636 is het trottoir onderbroken. Ter plaatse is geen oversteekplaats welke rolstoel toegankelijk en doorgankelijk is.	De betreffende situatie is onwenselijk maar is historisch zo gegroeid. Het is niet eenvoudig om dit op korte termijn op te lossen. Voor 2012-2013 staat een reconstructie van de Valkenburgerweg gepland. Deze situatie wordt hierbij als input meegenomen. Actie: Afdeling Beheer.	2012-2013

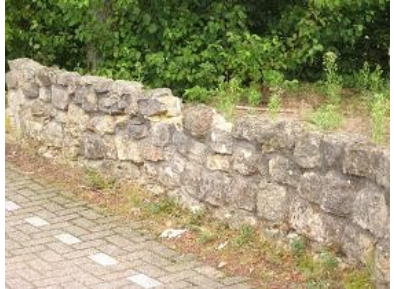
<b>No.</b>	<b>Locatie</b>	<b>Foto</b>	<b>Constatering/probleem</b>	<b>Actie/kosten/wie?</b>	<b>Wanneer?</b>
15	Hendrik van Veldekestraat

De keermuur van het terrein van het bakhuis is kapot.	Dit wordt door de buitendienst hersteld. Actie: Afdeling Beheer.	September – oktober 2011.
16	Voetpad Hendrik van Veldekestraat richting Valkenburgerweg.

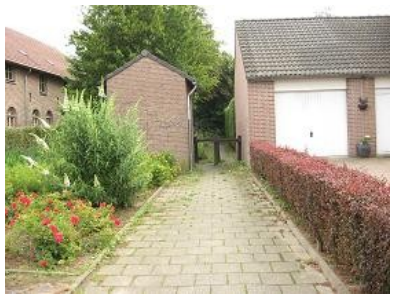
Onderhoud (zowel groen als verharding) moet degelijke uitgevoerd blijven worden in het kader van sociale veiligheid.	Hier is aandacht voor. Verder wordt op deze plek verlichting aangebracht. Actie: Afdeling Beheer.	Najaar 2011.
17	Hendrik van Veldekestraat

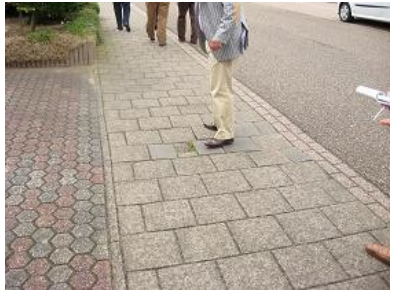
Ter hoogte van nummer 24 is het trottoir ongelijk.	Dit wordt door de buitendienst hersteld. Actie: Afdeling Beheer.	Augustus – september 2011.
18	Hendrik van Veldekestraat

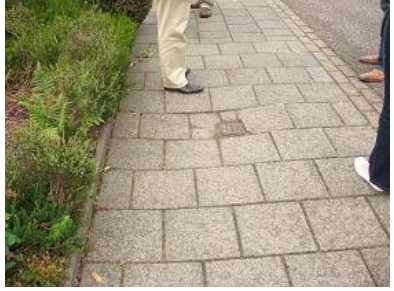
Ter hoogte van nummer 6 is het trottoir ongelijk.	Dit wordt door de buitendienst hersteld. Actie: Afdeling Beheer.	Augustus – september 2011.

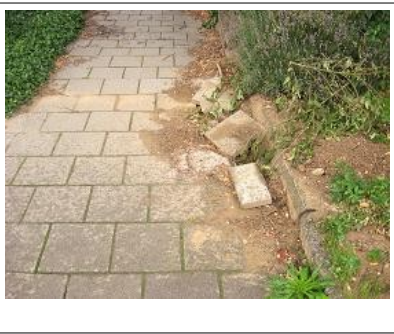
Tegenover nummer 15 liggen losse tegels in het trottoir.	Is inmiddels door de buitendienst hersteld.	Gereed.
21	Clermontstraat

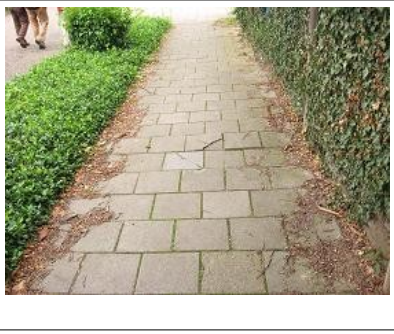
Tegenover nummer 23 is het trottoir ongelijk en liggen kapotte tegels in het trottoir.	Is inmiddels door de buitendienst hersteld.	Gereed.
22	Kruising Wachtendonkstraat – Charles Eijckstraat.

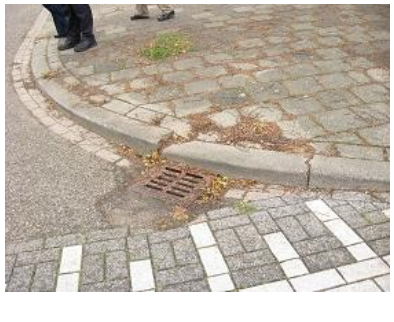
De trottoirband is verzakt.	Dit wordt door de buitendienst hersteld. Actie: Afdeling Beheer.	Augustus – september 2011.
